Aan  
Gemeente Eemsdelta  
College van Burgemeester en Wethouders t.a.v. Pier Prins  
Leden Gemeenteraad

Delfzijl 2 februari 2022

Onderwerp: wateroverlast Delfzijl-Noord

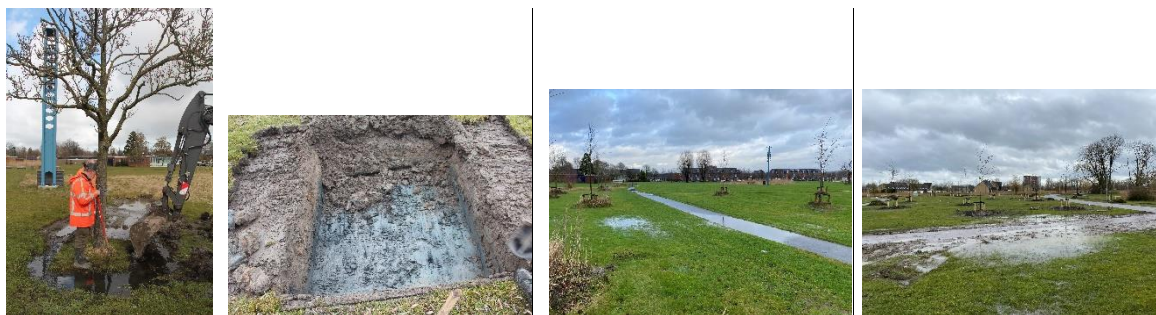
### ***park Kuilsburg***

Rond 2010 is er een plan gemaakt voor de beplanting van de Vestingbuurt, park Kuilsburg en omgeving. Van de oorspronkelijke 200 bomen uit dat plan zijn nu nog ongeveer 90 over. Als gevolg van de hiervoor genoemde omstandigheden lijden die een kwijnend bestaan. De eerder genoemde verplante bomen zijn vanwege het water op verhogingen geplant, een noodoplossing.

De asfaltpaden staan een groot deel van het jaar onderwater. De vorig jaar aangekondigde drainage van het terrein heeft nog niet plaatsgevonden. Overigens is het gezien de omstandigheden de vraag of dat de oplossing is.

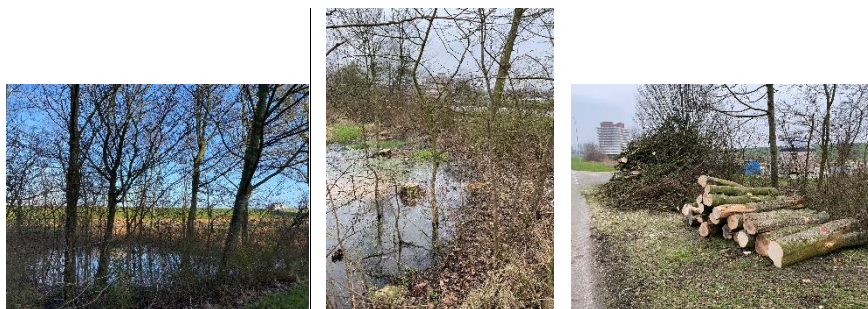
### ***camperplaats e.o.***

Enkele jaren geleden is de camperplaats aangelegd aan de Kustweg in Delfzijl. Hierdoor is bij het bosje aan de Kustweg een ingesloten laagte ontstaan. Daardoor blijft veel water staan de bomen gaan dood. Ik wijs de gemeente hier al jaren op. Contacten met B&W, raad en ambtenaren hebben tot nu toe geen enkel effect gehad. De enige actie van de gemeente is kappen.

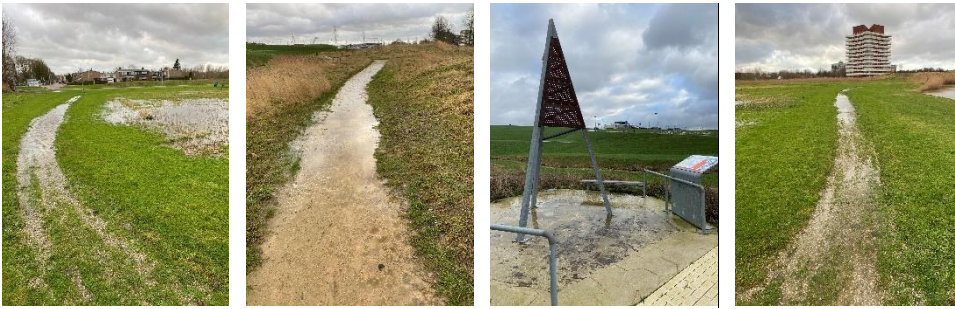
De nieuw aangelegde paden bij de camperplaats en de paden op het terrein tussen de camperplaats en de Kadijkflat zijn vaak onbegaanbaar. Mensen die bij het nieuwe Toeristische Overstappunt het infopaneel willen bekijken staan in het water.

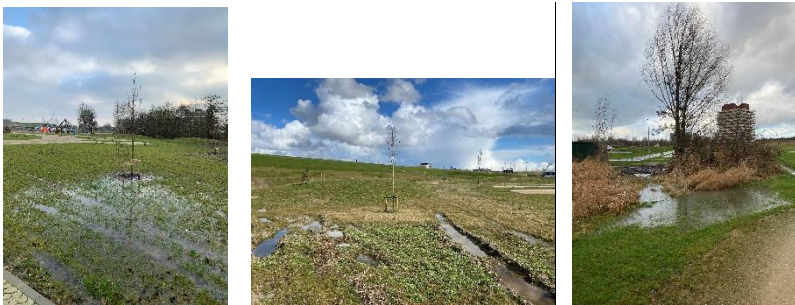
Dit zijn geen geschikte groeiplaatsen voor bomen

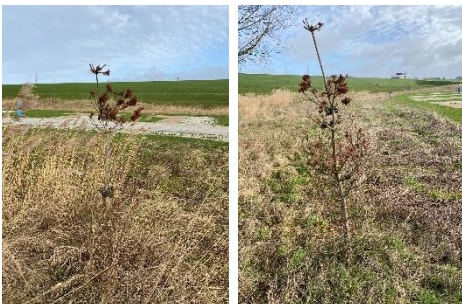
Bomen die ook wat grondsoort betreft niet geschikt zijn voor deze standplaats, zoals dennen, gaan al na 1 seizoen al dood

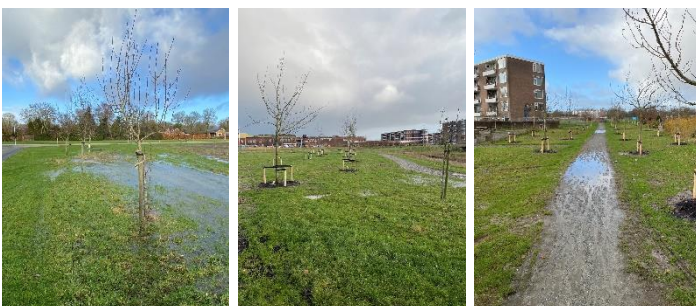
### **groen voor rood**

een grote groep vrijwilligers spant zich in om een stukje van de wijk aantrekkelijk te maken. Onlangs is een groot aantal vruchtbomen verplant. Vruchtbomen zijn nog kwetsbaarder dan 'gewone' bomen. Het planten in dergelijke omstandigheden kan al snel leiden tot teleurstelling.
